Herstellen van historische radio's aan de hand van praktische voorbeelden.

Aflevering één: herkennen van onderdelen

Aflevering twee: het op gang brengen van de LF versterker of PU versterker.

Aflevering drie: de ontvanger.

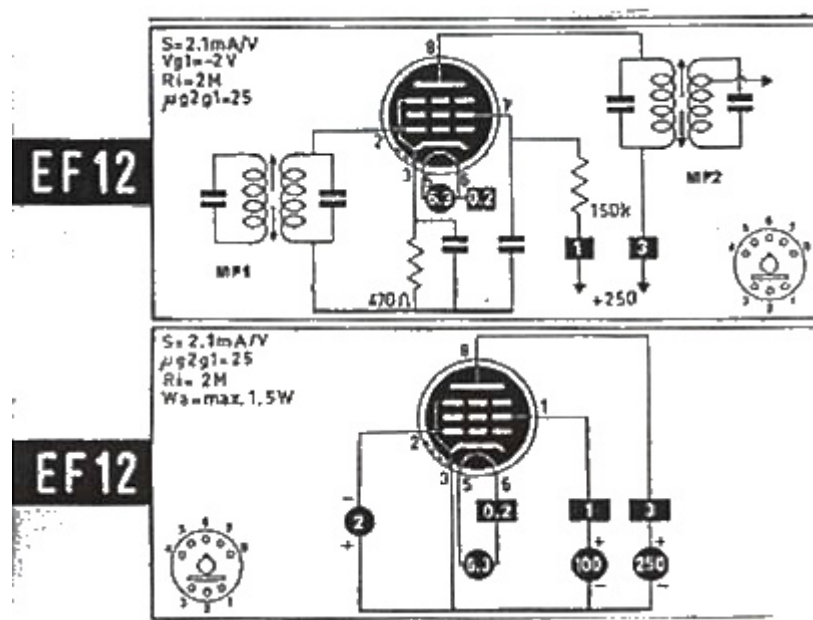
Het buizenboek geeft hier twee schakelingen voor dezelfde lamp, een eerste als middenfrequentversterker en een tweede als laagfrequentversterker. Maar de EF12 kan zelfs gebruikt worden in HF toepassingen. MF I en MF 2 zijn de midden frequenttransformatoren.

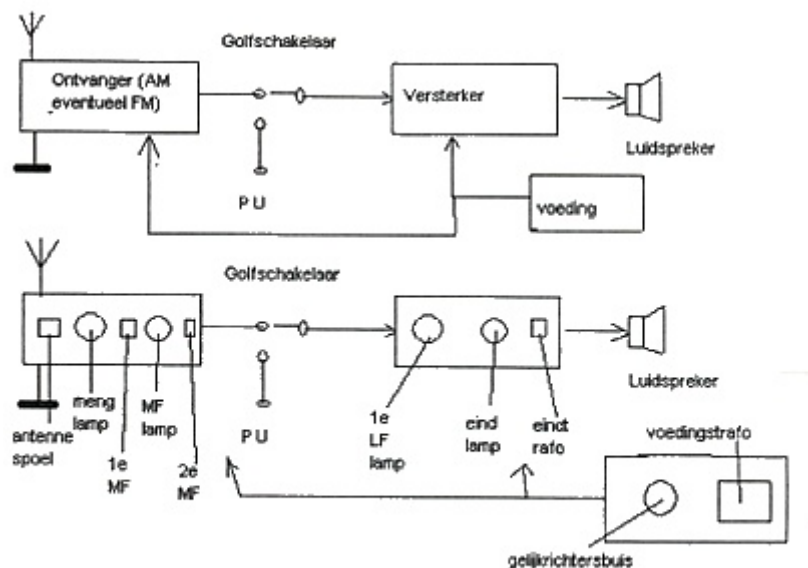
Fig 4

Als er echter geen of een zwak geluid uit de luidspreker komt dan moeten we de fout zoeken in de eindversterker of de voeding. Om die logica te begrijpen moeten we een juiste voorstelling hebben van onze radio. Elke radio kunnen we voorstellen met volgend blokschema (fig 4).

We gaan nu na hoe we de fout kunnen lokaliseren. Als de voeding stuk is (voedingstrafo of gelijkrichterlamp) dan krijgt noch de ontvanger, noch de versterker voedingsspanning en dus werkt er niets! Dus als er geen brom uit de luidspreker komt (als we de warme kant van de PU aansluiting aanraken), dan kan de fout in de voeding liggen. Dat zullen we dan in de volgende stap moeten controleren.

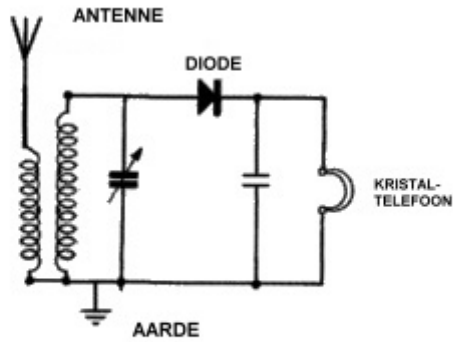
Fig 2 Kristalontvanger met inductiespoel

De antennespoel en de variabele condensator vormen samen de afstemkring. Deze kring wordt met de condensator afgestemd op het te ontvangen zendstation. Als dat gebeurt komt de antennekring in resonantie met de uitgezonden draaggolf van de zender, hij gaat dus meetrillen. Maar de draaggolf dient alleen maar om het geluidssignaal te transporteren en dus moet het signaal gescheiden worden van de draaggolf. Dat gebeurt door de diode. Vermits de diode de stroom maar in een richting doorlaat, snijdt zij als het ware de draaggolf in twee. Ze laat enkel de positieve kant van de draaggolf door. Draaien we de diode om dan laat ze enkel de negatieve kant door van de draaggolf. We verduidelijken alles even met enkele voorstellingen van de signalen (fig. 3).

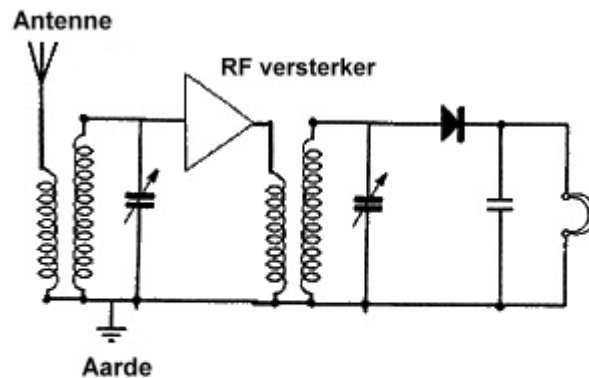
Fig 4 Twee afgestemde kringen

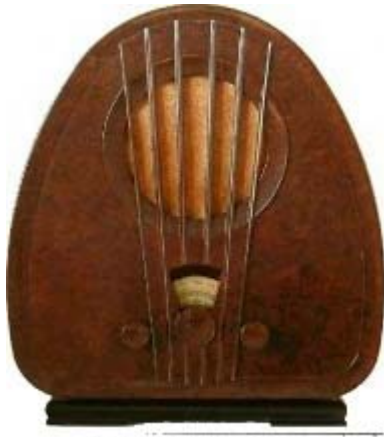
Foto 1 De 834A

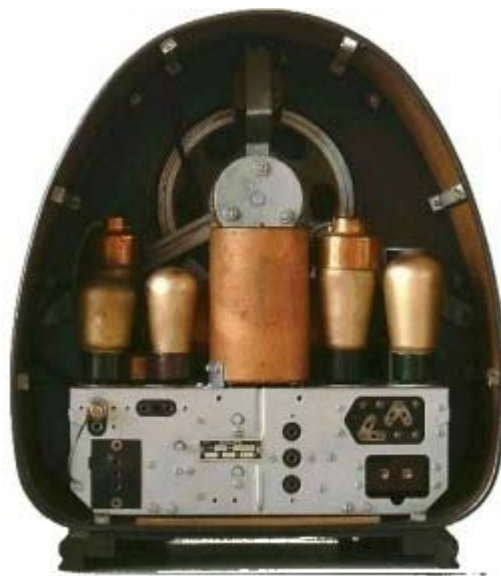
Foto 2 Achterkant 834A

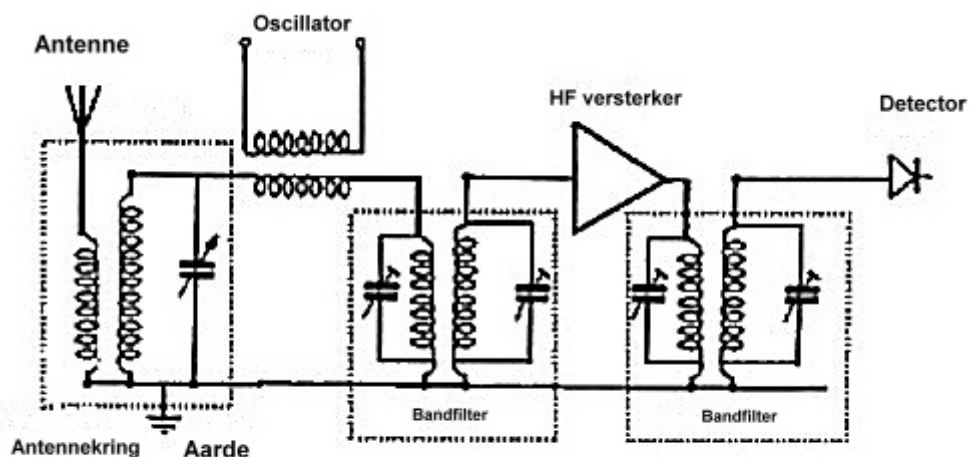
Fig 6 Blokschema superheterodyne

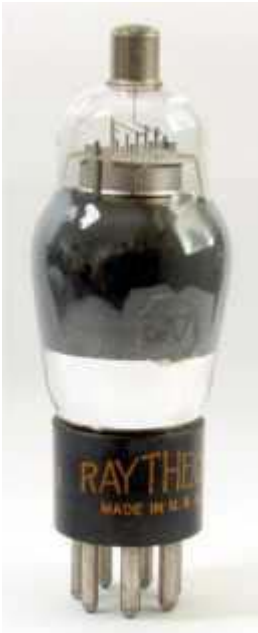
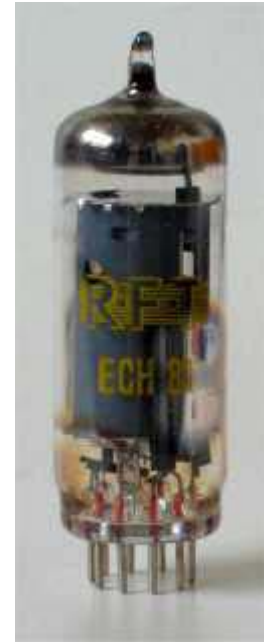
(foto's: John Hupse)

De menging kan gebeuren op allerlei manieren, maar de meest courante manier is met een heptode (bv een 6A7) of een heptode-triode (bv ECH81).

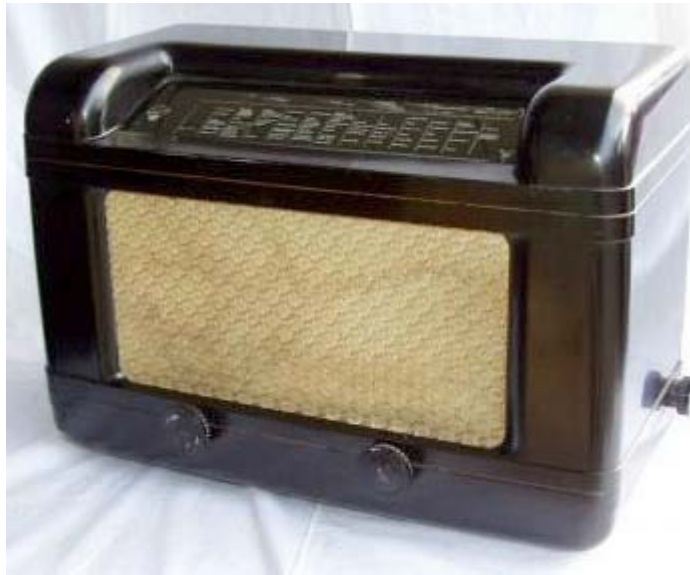
Voor ons voorbeeld uit de praktijk gaan we terug naar de ontvanger van de Blaupunkt 5W69, die we ook

vorige aflevering gebruikt hebben, omwille van zijn eenvoud.

Als de oscillator werkt en de spanningen aan de mengbuis zijn in orde, dan treedt er ook menging op, tenzij de buis stuk is. Dus altijd eerst de spanningen controleren en de ontkoppelcondensatoren nameten. Als de zaak dan nog niet werkt, dan is de hexode- of heptodesectie van de mengbuis defect. Vervang de buis door een exemplaar waarvan je weet dat die werkt.
